## ИССЛЕДОВАНИЕ ПРИЧИН РАЗРУШЕНИЯ КРУПНОГАБАРИТНЫХ ПОДШИПНИКОВ КАРЬЕРНЫХ АВТОСАМОСВАЛОВ

*Рассматриваются основные виды и причины поверхностных повреждений, которые приводят к разрушению и выходу из строя крупногабаритных подшипников редукторов мотор-колес (РМК) карьерных самосвалов БЕЛАЗ. Приведены недостатки стали 20Х2Н4А, применяемой в настоящее время для изготовления крупногабаритных подшипников РМК. Показано, что, используя эту сталь, проблематично достичь высокого и равномерного распределения величин микротвердости по толщине упрочненного слоя. Выполнен анализ разрушения данного вида подшипников из стали 20Х2Н4А, во многом определяющих требуемый ресурс редукторов мотор-колес. Полученные результаты исследований указывают на необходимость использования новых марок сталей для изготовления крупногабаритных колец подшипников РМК.*

## RESEARCH OF DESTRUCTION CAUSES OF LARGE-SIZED BEARINGS OF MINING DUMP TRUCKS

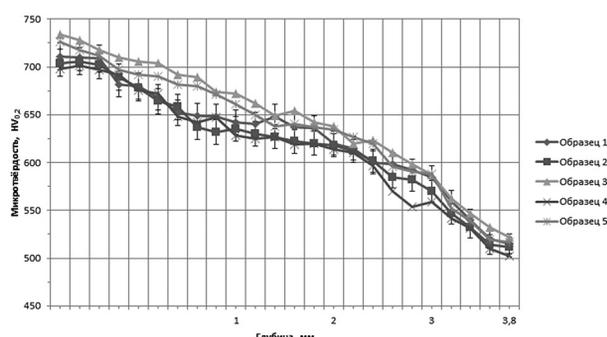
Микроструктура закаленного цементованного слоя наружного крупногабаритного кольца подшипника представляет собой мелкогальчатый мартенсит 4-го балла, встречаются участки среднегальчатого мартенсита 5-го балла. Содержание остаточного аустенита соответствует 2–3-му баллу по инструкции БЕЛАЗ 620.25102.00003. Твердость цементованной поверхности составила 57–59 HRC.

Анализ полученных результатов исследований позволяет сделать вывод, что из-за наследственности и нестабильности структуры, применяемой для изготовления крупногабаритных колец подшипников стали 20X2H4A, проблематично полу-

чить высокую поверхностную твердость и микротвердость цементованного слоя, что является необходимым элементом обеспечения требуемой прочности и надежности подшипника.

Рисунок 3 — Распределение микротвердости по глубине цементованного слоя образцов, вырезанных из наружного крупногабаритного кольца подшипника из стали 20Х2Н4А

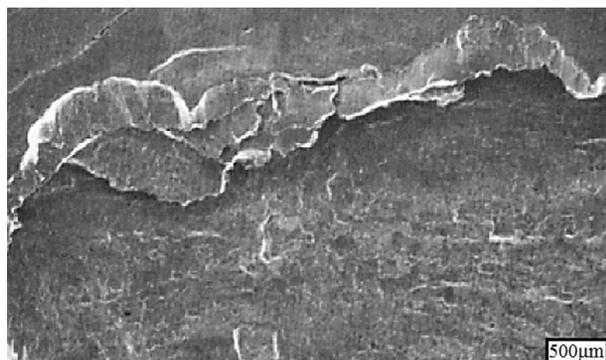
Установлено, что поверхность детали притертая, в направлении скольжения выявлены неглубокие бороздки, вмятины. Имеются несплошности в виде разрывов металла, распространяющиеся на глубину цементованного слоя, наличие микротрещин и выкрашиваний в поверхностном слое (рисунки 4, 5). Выявлены значительные поверхностные повреждения роликов, свидетельствующие о работе подшипника при повышенных нагрузках (рисунок 6).

Рисунок 4 — Фрагмент поверхностного выкрашивания на внутреннем кольце крупногабаритного подшипника  
Figure 4 — Fragment of surface pitting on the large-sized inner bearing ring

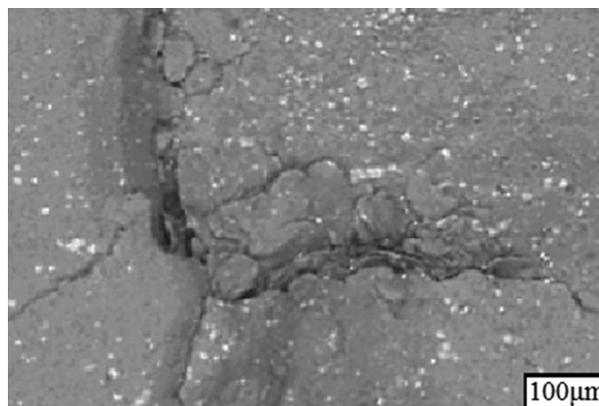
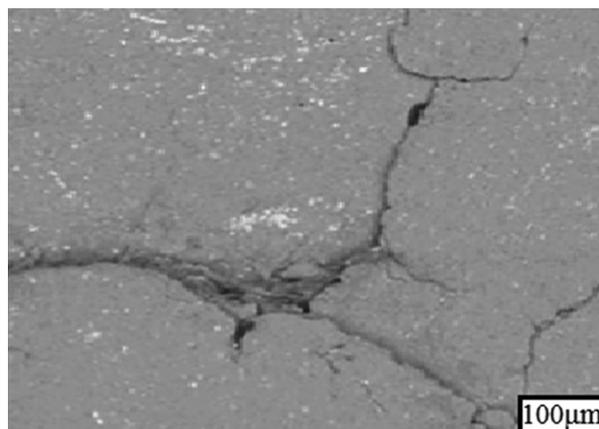
Рисунок 5 — Микротрещины в поверхностном слое наружного крупногабаритного кольца подшипника  
Figure 5 — Microcracks in the surface layer of the large-sized outer bearing ring

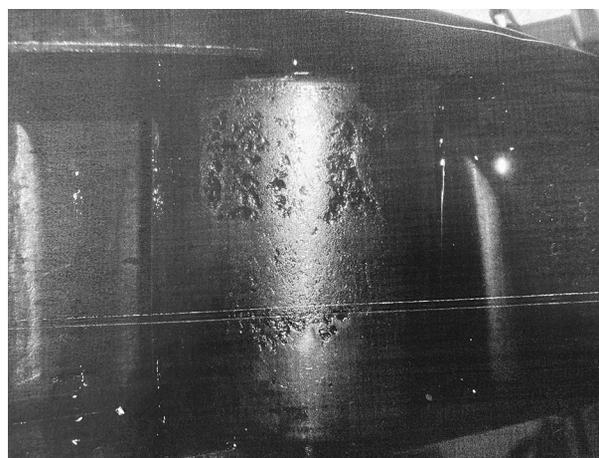
Рисунок 6 — Общий вид поверхностного повреждения ролика крупногабаритного подшипника  
Figure 6 — General view of surface damage to a large-sized bearing roller

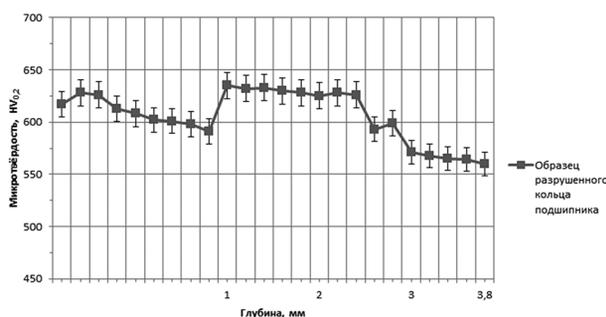
Проведены исследования распределения микротвердости по глубине цементованного слоя разрушенного наружного кольца подшипника из стали 20Х2Н4А. Установлено, что на расстоянии 0,1 мм от поверхности величина микротвердости составила всего лишь  $617 \text{ HV}_{0,2}$ , что свидетельствует о разупрочнении цементованного слоя вследствие

недостаточной его поверхностной твердости после ХТО (рисунок 7).

Рисунок 7 — Распределение микротвердости по глубине цементованного слоя образца разрушенного наружного крупногабаритного кольца подшипника из стали 20X2H4A  
Figure 7 — Distribution of microhardness along the depth of the sample cemented layer of the destroyed large-sized bearing ring made of 20Kh2N4A steel

Приведенные выше результаты исследований указывают на необходимость использования для изготовления крупногабаритных колец подшипников новых марок сталей, менее склонных к локализации микро- и макропластической деформации и короблению на технологических переделах и в эксплуатации с обеспечением высоких показателей по эффективной толщине цементованного слоя.

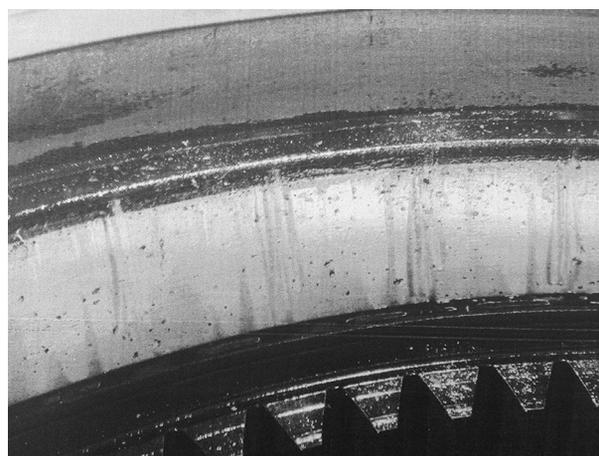
Необходимо отметить, что наиболее частой причиной преждевременного отказа и выхода из строя крупногабаритных подшипников является их перегрузка (рисунок 8). Дорожки качения наружных колец испытывают большие нагрузки, чем дорожки качения внутренних колец. Это приводит к увеличению неравномерности распределения нагрузки между телами качения, к повышенному тепловыделению, а также к снижению жесткости подшипника из-за возможного перекоса колец.

В случаях, когда подшипники постоянно работают при более высоких нагрузках, в зоне контакта возникает макропластическая деформация, которая накапливается и приводит к изменению формы контактирующих деталей. При дополнительном увеличении нагрузки на подшипник на 40 % срок его службы сокращается в 2 раза, а на 100 % — в 8 раз [18].

Рисунок 8 — Общий вид кольца подшипника карьерного самосвала из стали 20X2H4A с поверхностным износом дорожек качения из-за чрезмерной нагрузки  
Figure 8 — General view of the bearing ring of a dump truck made of 20Kh2N4A steel with surface wear of the raceways due to excessive loading
