О.А. ШАПОВАЛОВА, канд. техн. наук
Белорусский автомобильный завод, г. Жодино

АНАЛИЗ ОТКАЗОВ ФРИКЦИОНОВ ГМП И ПУТИ ИХ СНИЖЕНИЯ

Определены основные отказы гидромеханической передачи БелАЗ; описана конструкция фрикционов ГМП, а также виды и причины их отказов. Рассмотрены пути решения проблемы повышения долговечности фрикционов предприятием-изготовителем.

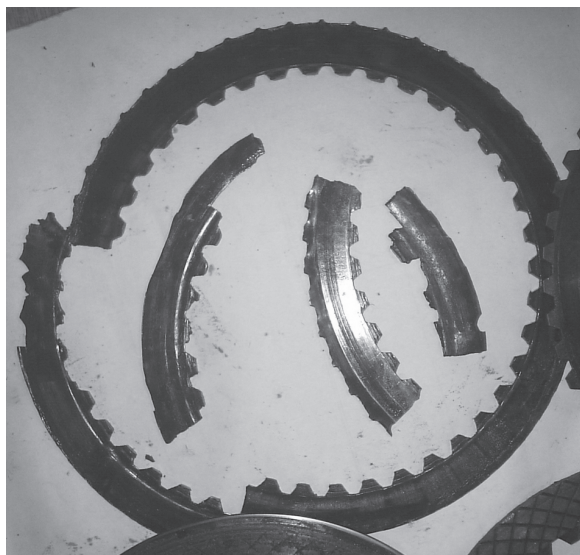
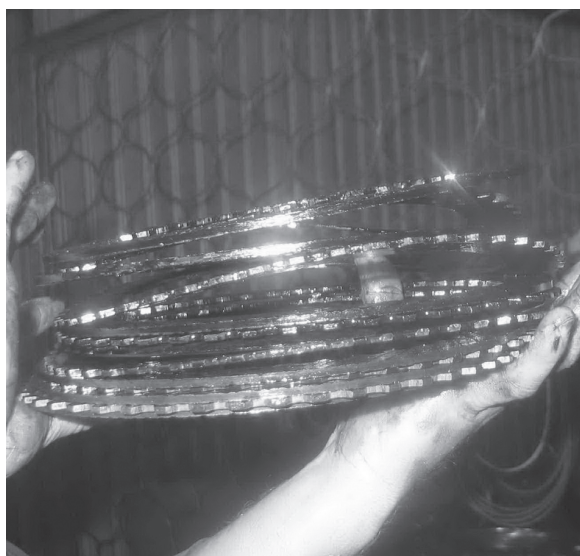
трения подвергаются воздействию большой удельной тепловой энергии и интенсивному изнашиванию. Максимальное удельное давление на поверхности дисков для некоторых режимов работы ГМП может достигать 6 МПа. Наиболее характерными дефектами дисков фрикциона, которые имеют место в процессе эксплуатации гидромеханических передач, являются: коробление, отслоение металлокерамического слоя, чрезмерный износ, разрушение стальной основы (рисунок 4) [10].

1. Повышенное буксование фрикциона при включении, что приводит к высокому тепловыделению на поверхности дисков с их последующей деформацией. В этом случае выход из строя фрикциона происходит вследствие необратимой деформации дисков ведущих (стальных), после чего происходит пробуксовывание дисков во фрикционе, их разогрев и разрушение.

3. Отслоение металлокерамического слоя дисков ведомых, вследствие недостаточной прочности его сцепления со стальной основой диска.

Рисунок 4 – Дефекты фрикционных дисков: а — отслоение металлокерамического слоя; б — разрушение стальной основы; в — коробление

Второе направление — это мероприятия, направленные на повышение качества самих фрикционных дисков. С этой целью на предприятии проводятся опытно-экспериментальные работы с дисками-аналогами зарубежных фирм. Наряду с этим, ведутся работы по совершенствованию технологического процесса с целью повышения прочности соединения металлокерамики со стальной основой фрикционного диска. Кроме того, совместно с учеными Института порошковой металлургии ведутся исследовательские работы по использованию новых фрикционных материалов, обладающих достаточной износостойкостью, прочностью, устойчивостью к температурным колебаниям, высоким и стабильным коэффициентом трения, независимым от вязкости смазочного материала, что позволит значительно снизить динамические нагрузки в ГМП и повысить надежность и долговечность деталей фрикционов.
