## ИССЛЕДОВАНИЕ ПРИЧИН РАЗРУШЕНИЯ КРУПНОГАБАРИТНЫХ ПОДШИПНИКОВ КАРЬЕРНЫХ АВТОСАМОСВАЛОВ

*Рассматриваются основные виды и причины поверхностных повреждений, которые приводят к разрушению и выходу из строя крупногабаритных подшипников редукторов мотор-колес (РМК) карьерных самосвалов БЕЛАЗ. Приведены недостатки стали 20Х2Н4А, применяемой в настоящее время для изготовления крупногабаритных подшипников РМК. Показано, что, используя эту сталь, проблематично достичь высокого и равномерного распределения величин микротвердости по толщине упрочненного слоя. Выполнен анализ разрушения данного вида подшипников из стали 20Х2Н4А, во многом определяющих требуемый ресурс редукторов мотор-колес. Полученные результаты исследований указывают на необходимость использования новых марок сталей для изготовления крупногабаритных колец подшипников РМК.*

## RESEARCH OF DESTRUCTION CAUSES OF LARGE-SIZED BEARINGS OF MINING DUMP TRUCKS

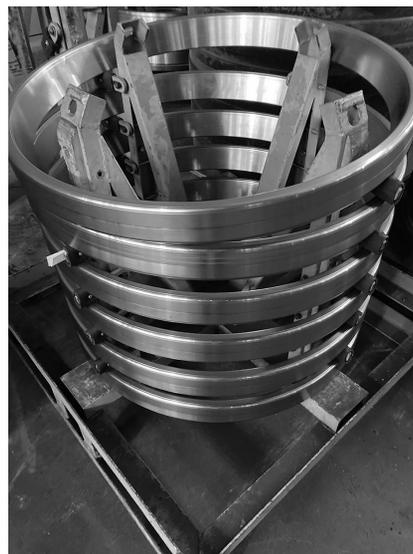
**Проведение исследований.** На первом этапе работ проводились исследования параметров цементованного слоя наружного кольца крупногабаритного подшипника из стали 20X2H4A карьерного автосамосвала БЕЛАЗ (рисунок 1).

Рисунок 1 — Общий вид наружных крупногабаритных колец подшипников из стали 20X2H4A

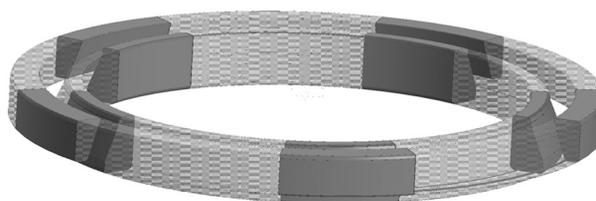
Изготовление образцов для исследований выполнялось согласно эскизу (рисунок 2).

Рисунок 2 — Места вырезки образцов из наружного крупногабаритного кольца подшипника  
Figure 2 — Locations for cutting samples from the large-sized outer bearing ring

Определение твердости цементованной поверхности и микротвердости по глубине цементованного слоя производилось на образцах, вырезанных из наружного кольца подшипника (см. рисунок 2), перпендикулярно его нешлифованной поверхности. Результаты исследований представлены на рисунке 3.
